江西省钨佩克矿业有限公司

东岭背钨锡矿

安全现状评价报告

江西赣安安全生产科学技术咨询服务中心

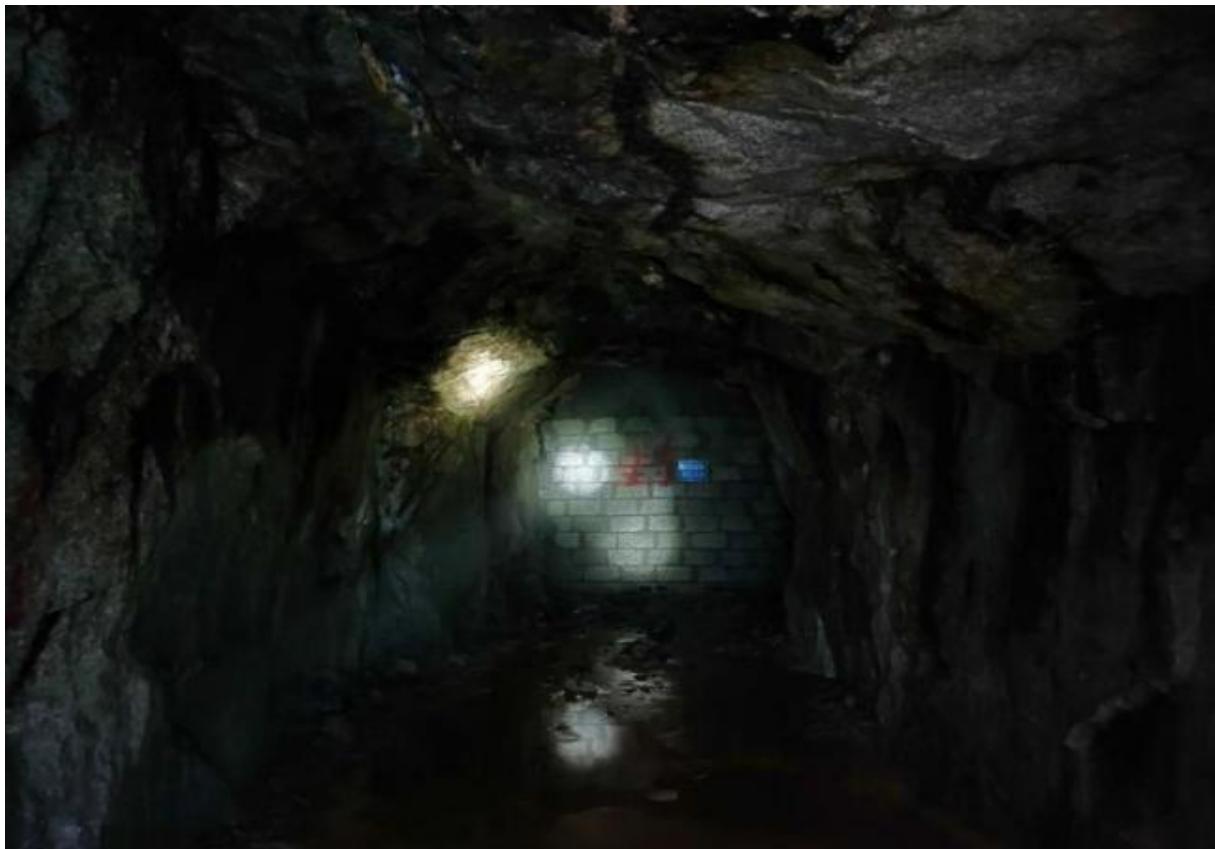
图 2-2 +190m 中段部分采空区封闭治理现状

现场勘查时发现,+236m 中段以上巷道顶板未见岩石冒落和保安矿柱扭曲现象,老采空区地压活动在可控范围。

经现场勘查及企业人员介绍,+50m、+5m 中段东南部 V2 矿体各一个采场回采结束,矿山今后三年采掘计划布置在+145m、+100m 中段西北部,矿山基建工程布置在+50m、+5m 中段西北部 V2 矿脉,通过现场勘查及图纸分析,+50m、+5m 中段东南部采空区对+145m、+100m 中段开采安全不造成影响。
