江西省营前矿业有限公司  
1#尾矿库回采工程  
安全现状评价报告  
(终稿)

江西赣安安全生产科学技术咨询服务中心

2026年6月

# 江西省营前矿业有限公司 1#尾矿库回采工程安全现状评价报告

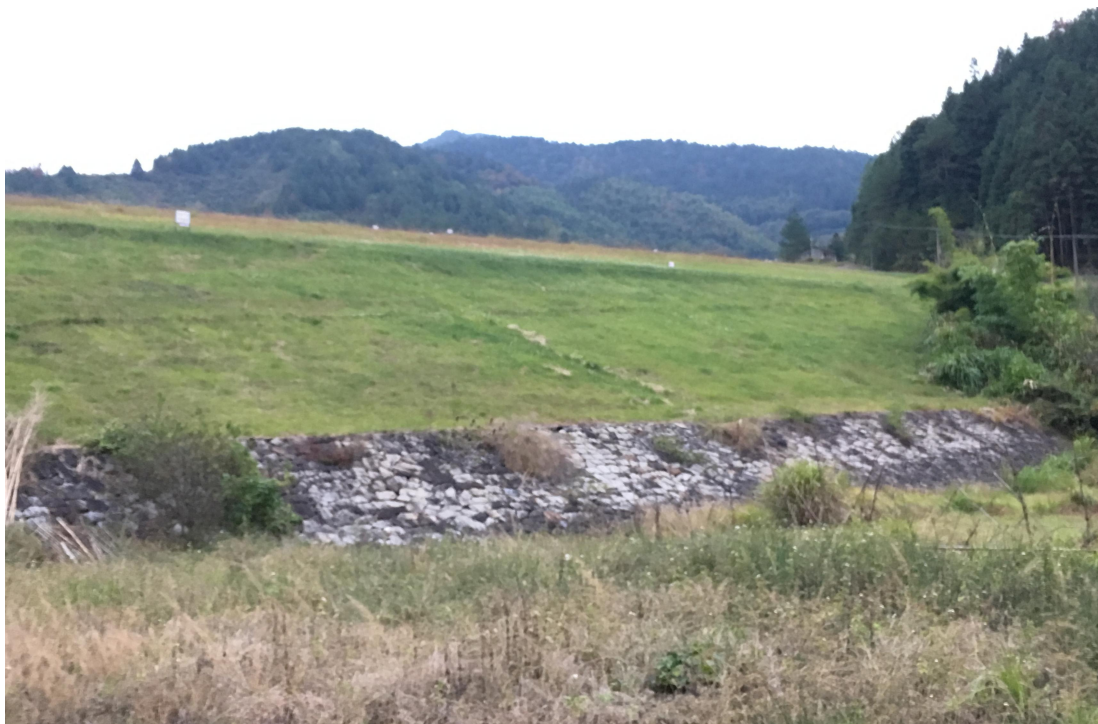
图 2-5 初期坝外坡面

1#尾矿库初期坝为均质土坝，坝顶高程 224.98m，清基后坝底高程为 208.98m，坝高 16.0m，坝顶宽度 3.0m，坝顶轴线长 143.5m，上游坝坡为 1:1.75，下游坝坡为 1:2.25。初期坡脚设排水棱体，梯形断面，顶标高为 214.54m。1#尾矿库初期坝坝体与设计相符。

坝面、坝肩排水沟：经现场踏勘，结合实测图及相关资料：初期坝采用层厚 500mm，分层碾压填筑透水堆石排水棱体，棱体坡脚处地面标高 +210.3m，棱体顶面标高 +214.54m，高 4.24m，顶面宽 2.0m，外坡比 1:2.0，由块石、片石组成。在堆积坝坝体内埋设了 3 路  $\phi 150\text{mm}$  HDPE 垂直+水平联合排渗体，通向坝脚的排水沟，个别排渗管有渗水流出，水质清澈、水量较小。初期坝坝肩截流沟，浆砌块石结构，梯形横断面，顶宽 0.60m，底宽 0.40m，深度 0.50m；横向排水沟块石砌筑，水泥砂浆抹面结构，矩形横断面为  $B \times H = 600 \times 600\text{mm}$ ；纵向排水沟以混凝土修建，矩形横断面为  $B \times H = 400 \times 400\text{mm}$ ，形成坝坡面排水网。1#尾矿库坝体排渗、坝坡排水与设计相符。

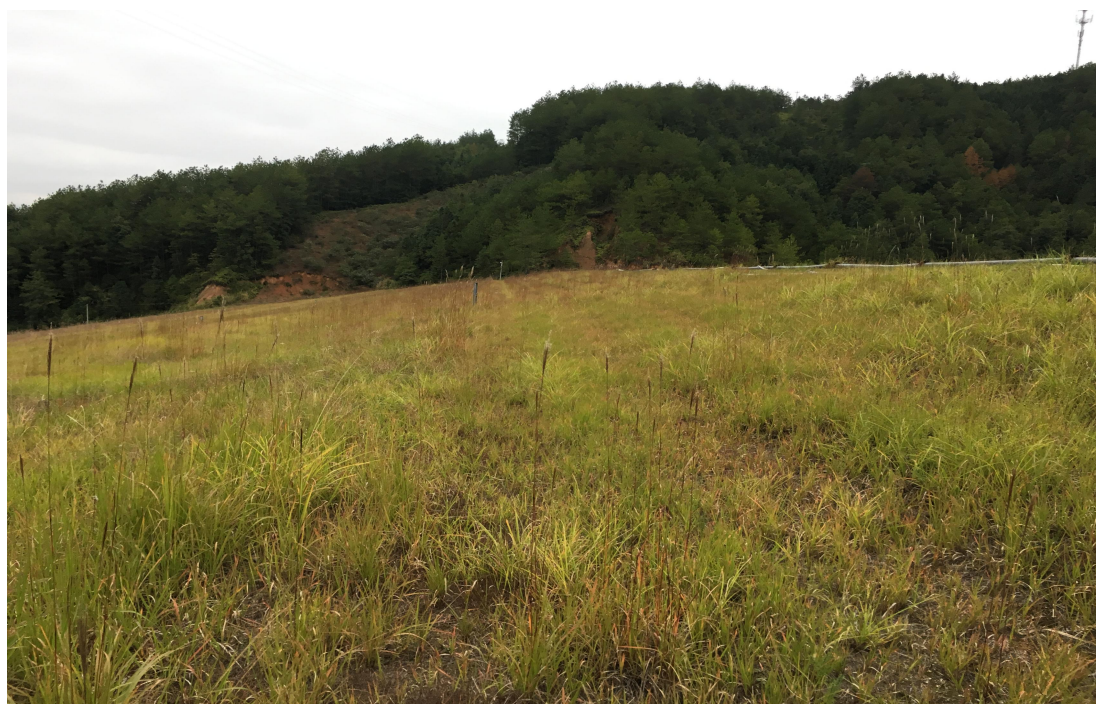
图 2-6 堆积子坝外坡面

现场检查，堆积坝坝体无位移现象，无纵、横向裂缝，无滑坡，无渗漏，无明显沉陷、裂缝、流土淤堵、管涌现象，外坡坡面无沼泽化现象。

另外根据查阅企业相关资料得知，企业于 2014 年建成了一座技改工程 1#尾矿库位于矿山南边，目前企业选厂尾矿皆排放至技改工程 1#尾矿库，而现有 1#尾矿库仅做应急库用，即技改工程 1#尾矿库需要检修或其他特殊情况不能排尾时将选厂尾矿排放至老 1#尾矿库。而近年来，该 1#尾矿库处于未排尾的状态，坝面已经完全干涸，2025 年下半年开始回采尾砂用来制砖。

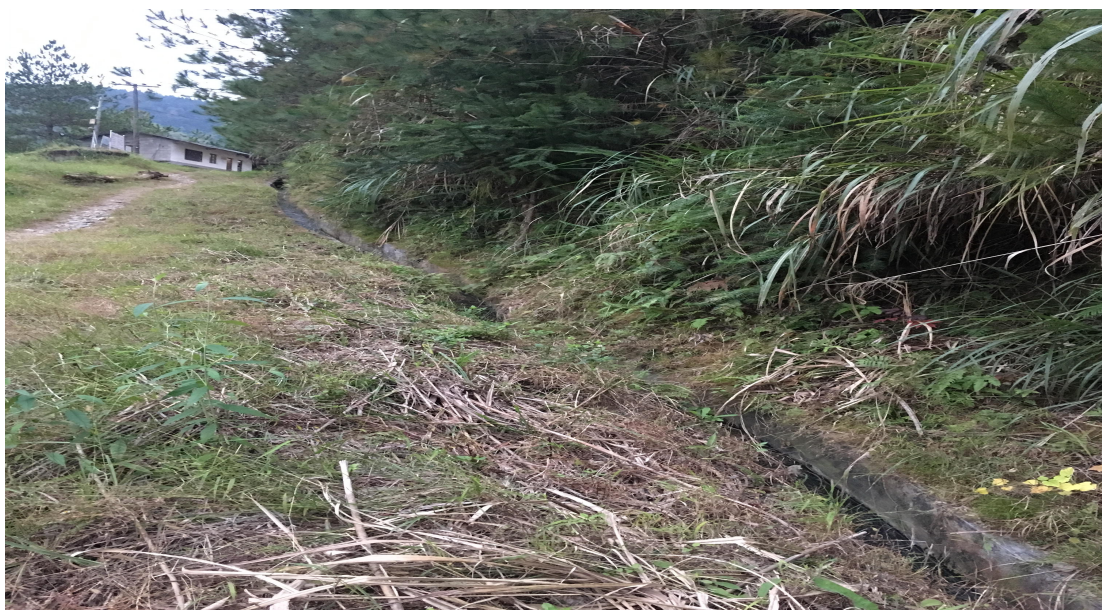
图 2-7 坝肩排洪沟

尾矿库周边设置有两段截洪沟，分为 I 型和 II 型，I 型截洪沟位于 +255m 高程，将尾矿库左岸的水排往左坝肩连接至左坝肩沟，其净断面尺寸为宽 0.5m，高 0.6m，为砖砌结构。II 型截洪沟位于 +250m 高程，将尾矿库左侧库中到库尾的水排至 3 号排水井，其断面尺寸为宽 0.4m，高 0.6m，为砖砌结构。

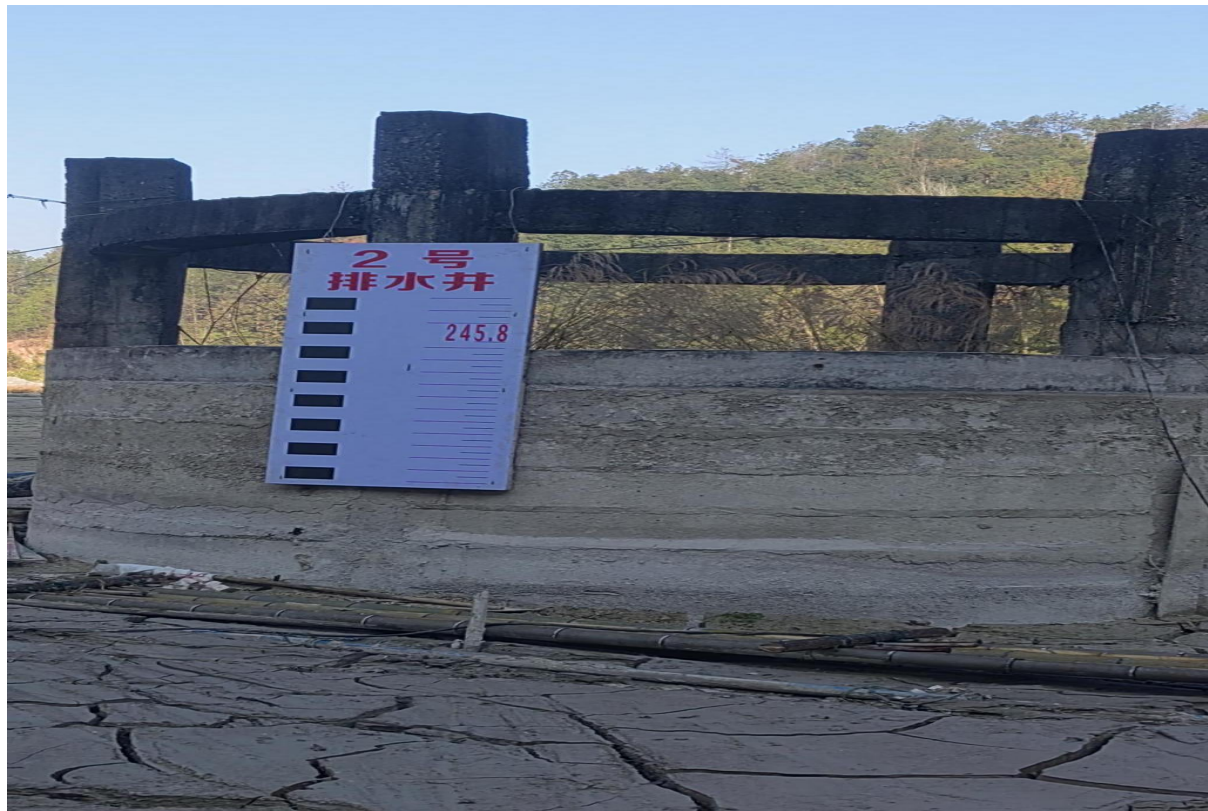
图 2-8 2#排水井

经现场踏勘，结合实测图及相关资料：排洪系统与设计相符，排水井的内径、外径尺寸及位置符合设计，井壁无剥蚀、脱落、渗漏现象，井身无倾斜现象；排水隧洞洞内无塌方，洞内无淤堵及其他异常现象，截洪沟的断面尺寸符合设计，沿线山坡无滑坡、塌方，护砌无变形、破损、断裂和磨蚀，沟内无淤堵，整个排洪系统运行工况良好。

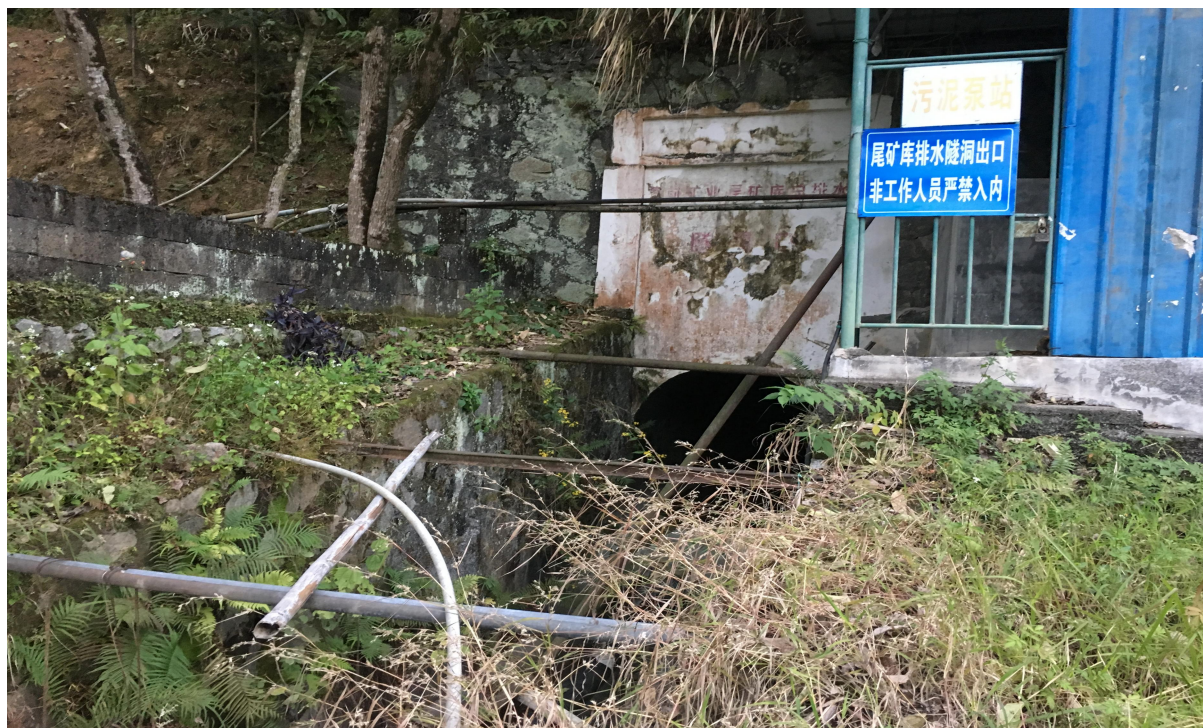
图 2-9 排水隧洞

根据 2025 年 10 月江西省山河检测集团有限公司出具的《江西省营前矿业有限公司 1#尾矿库排水系统质量检测报告》，对排水系统的排洪隧洞（检测位置为：距出水口 10m、100m、150m、300m 边墙）、1#排水井井座的砼的外观检测及砼耐久性检测（包括：砼表面剥落及露筋检测；裂缝检测；砼碳化合钢筋保护层厚度检测及砼脱空、面渗、点渗、情况检测），检测成果为砼碳化值抽检了 5 组，均值为 6.5mm~7.5mm，钢筋保护层厚度抽检了 5 组，满足设计 $\geq 30\text{mm}$  要求。

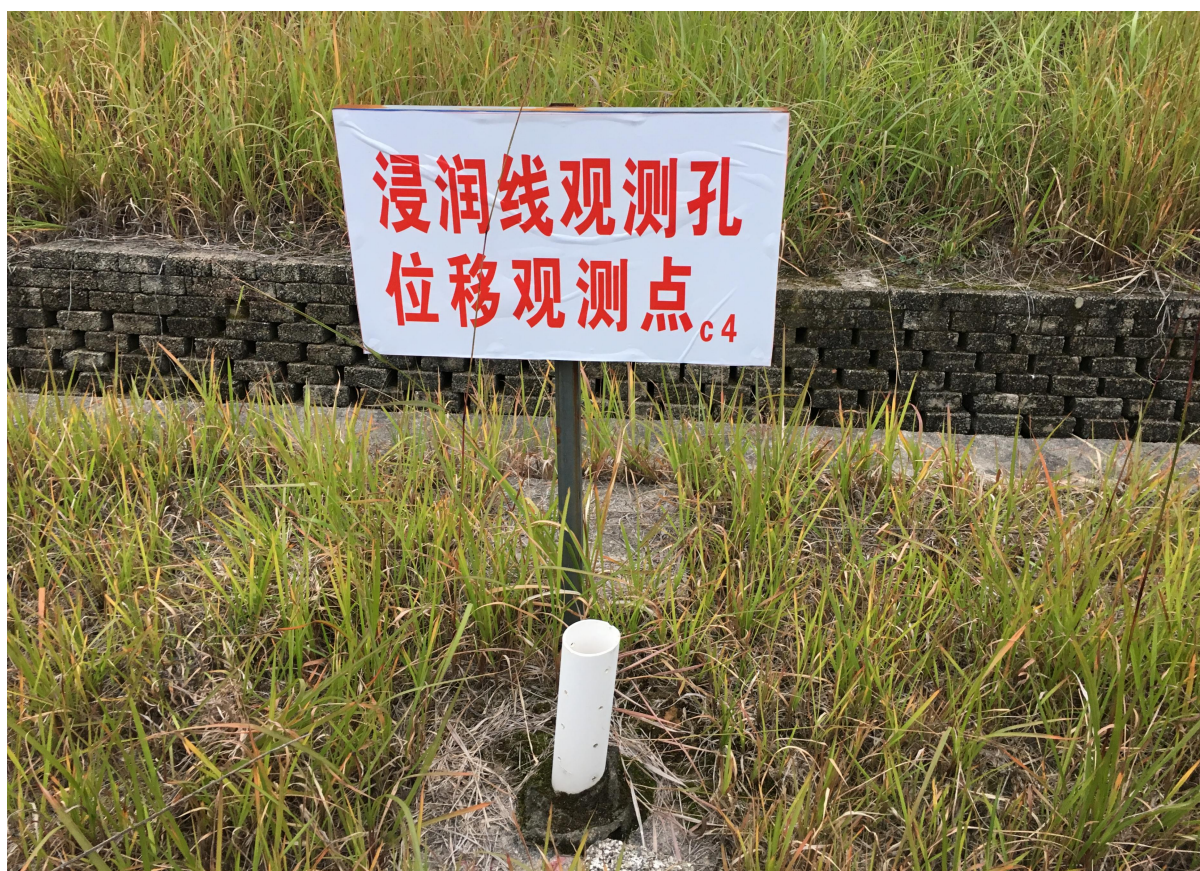
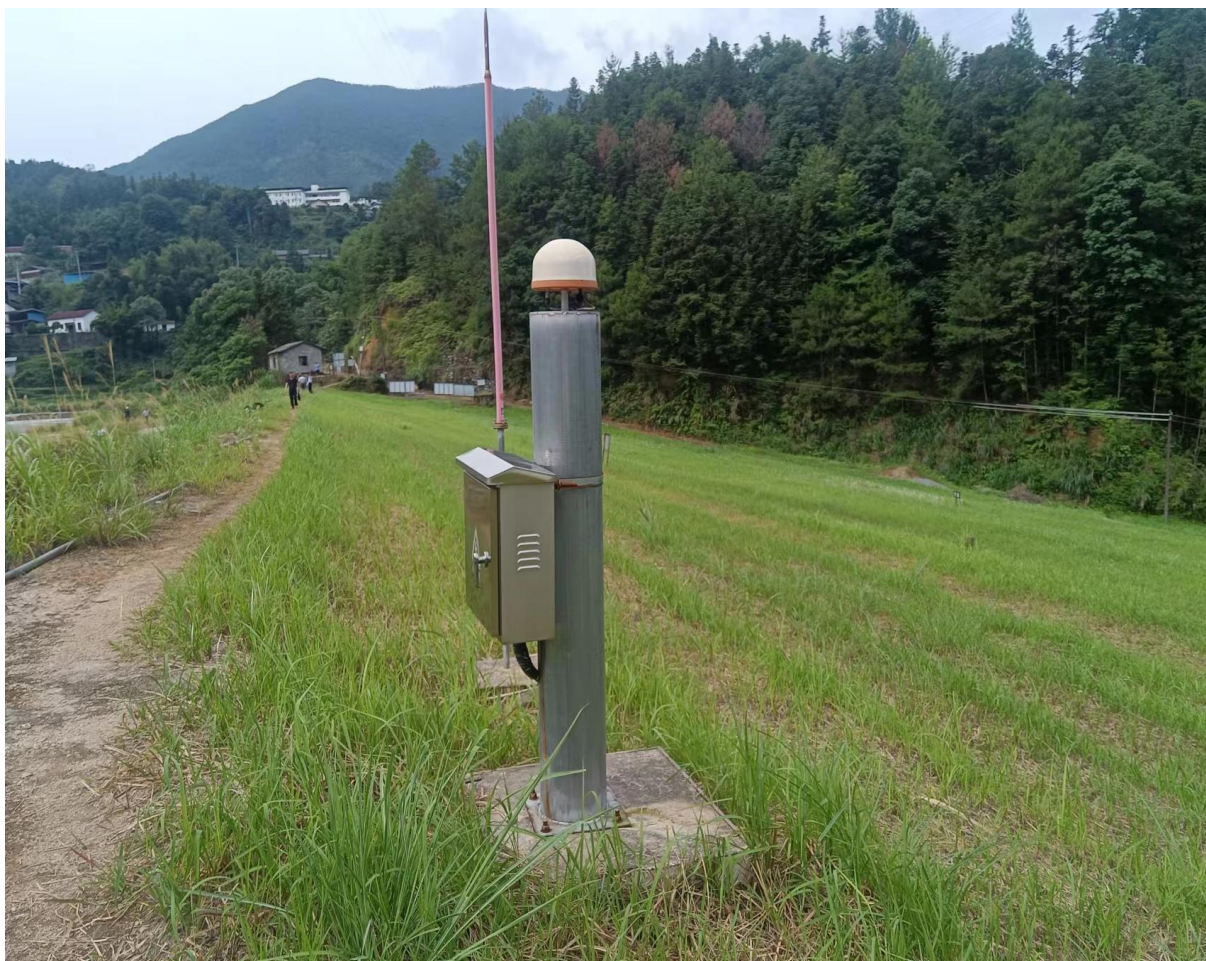
图 2-10 坝体位移观测桩

在尾矿坝初期坝基每三级布置一排位移观测孔。

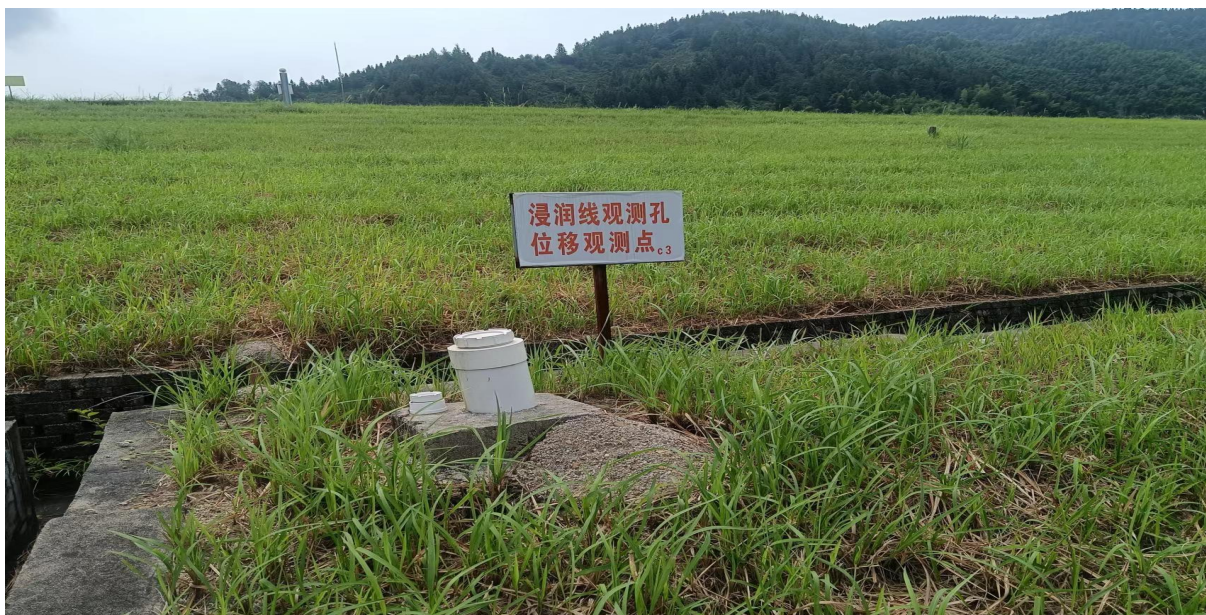
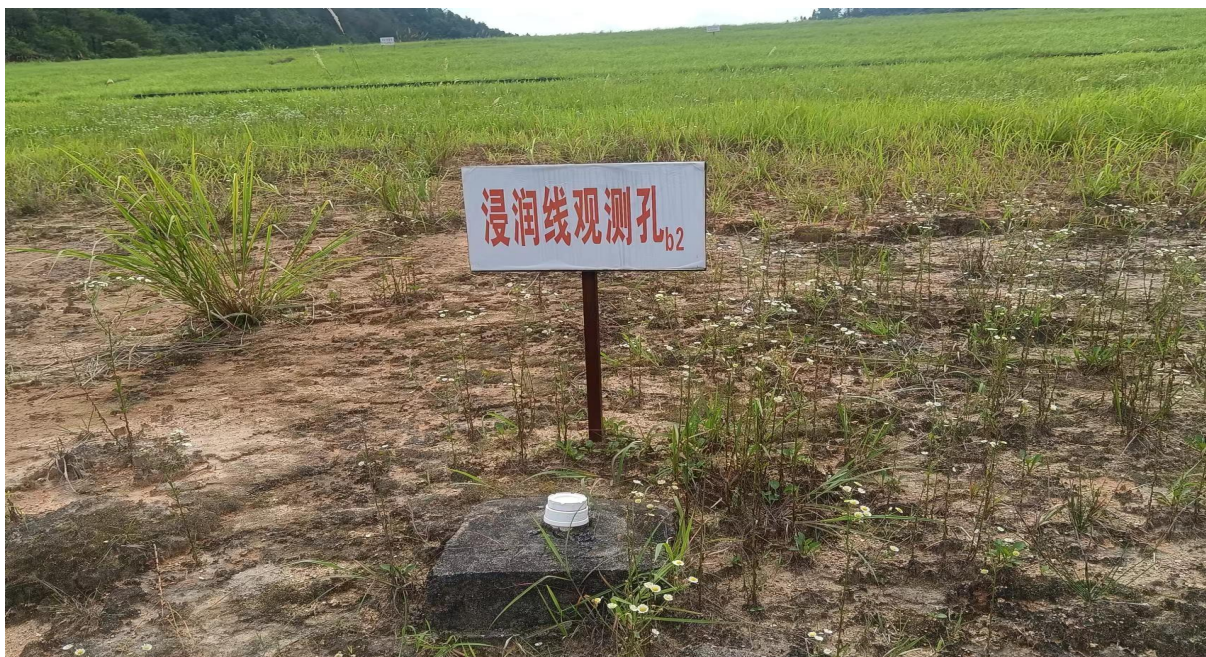
图 2-11 浸润线观测孔

在尾矿坝堆积坝布置了 9 个浸润线观测点。

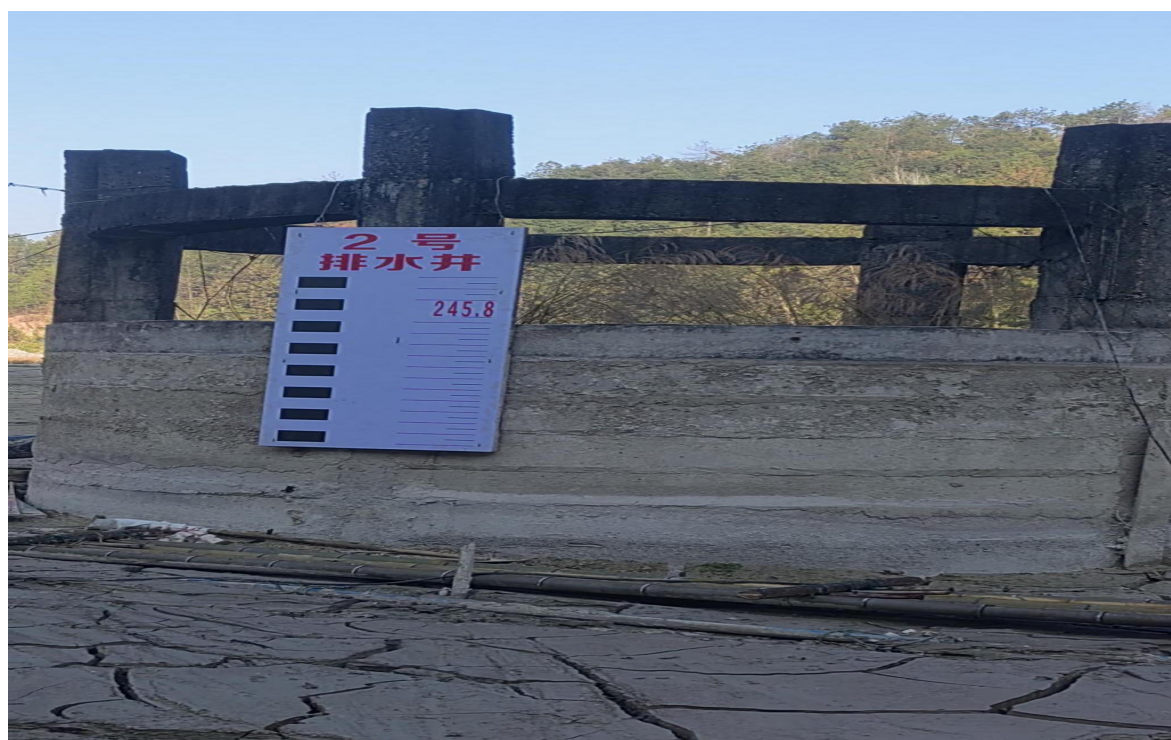
图 2-12 2#排水井

为了控制 1#尾矿库在正常运行和洪水运行期间的库内水位，在库内排水井架上设置了水位标尺。

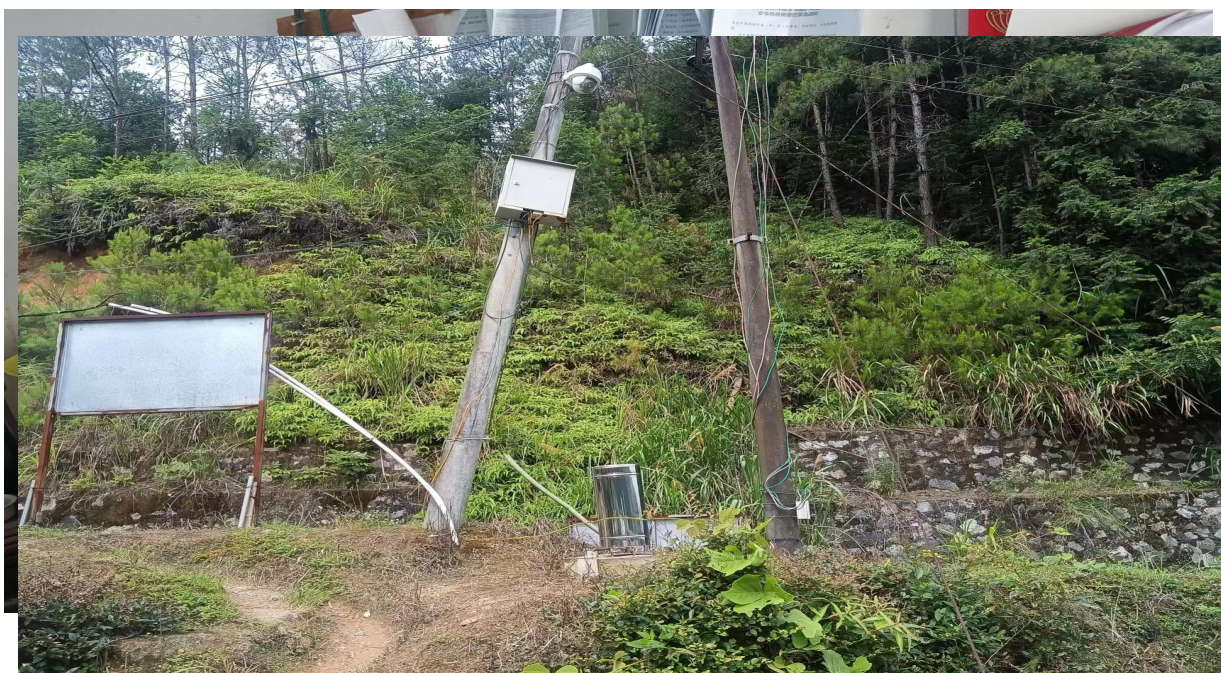
图 2-13 监控设施

在尾矿坝右坝肩和排洪系统入水口处分别装设了高清红外智能球机各 1 个，用于监控坝的坡面、排水情况、整个库面及水位变化情况，实现了在线动态监控管理。

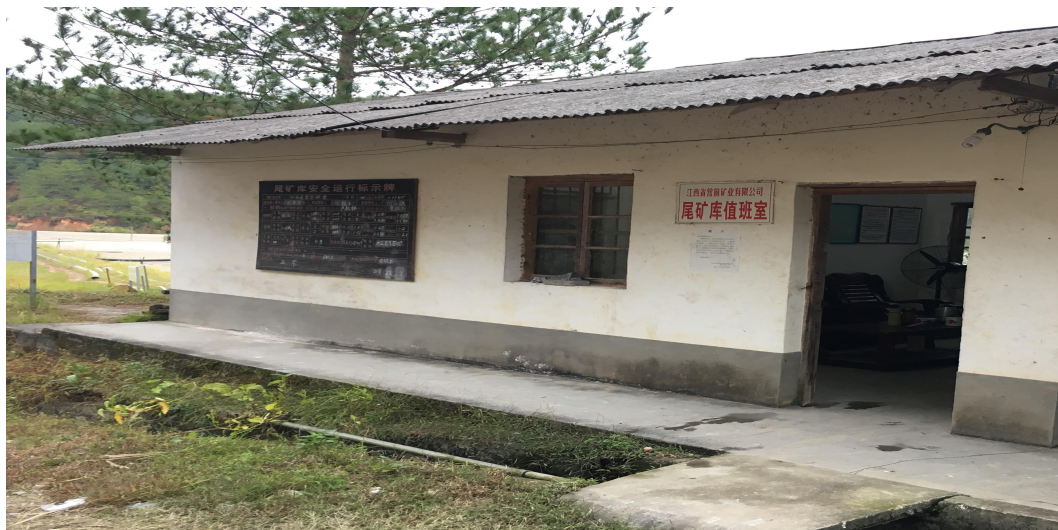
图 2-14 1#尾矿库值班室

(1) 1#尾矿库管理值班室：在 1#尾矿库右坝肩一侧设有 1#尾矿库值班室和应急物资库，并安排人员 24h 值班

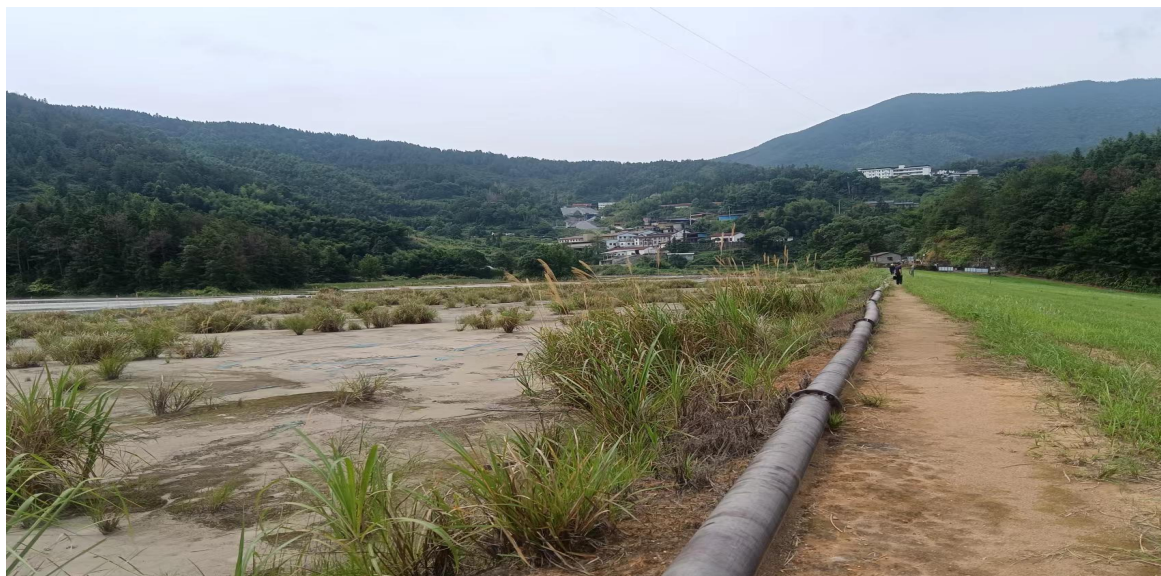
图 2-18 坝顶道路

(2) 巡坝道路通畅。为便于出入库区、检查隧洞，在库西侧山体开挖了盘山便道，上达堆积坝顶部、下至初期坝坝顶，另有一条盘山便道从初期坝坝顶通往隧洞出口及初期坝坝脚。

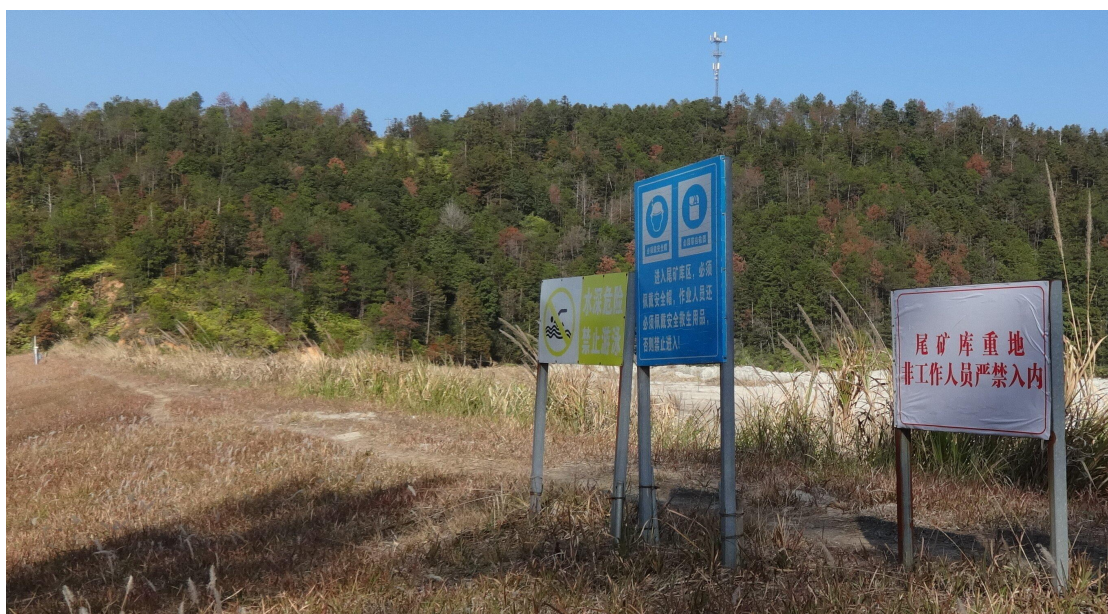
图 2-19 安全警示牌

3) 在 1#尾矿库初期坝、尾矿堆积坝坝顶出入口等处竖立有安全警示牌、安全运行标识牌。

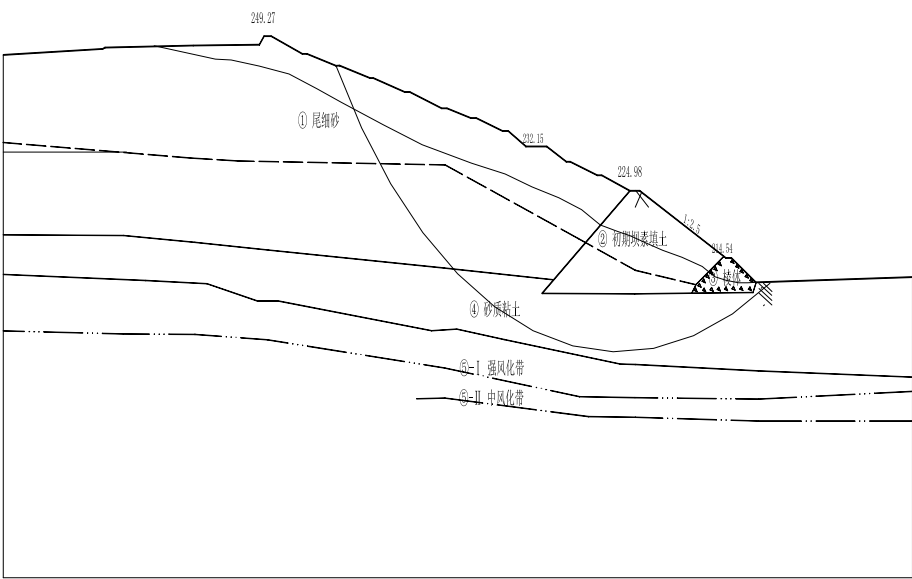
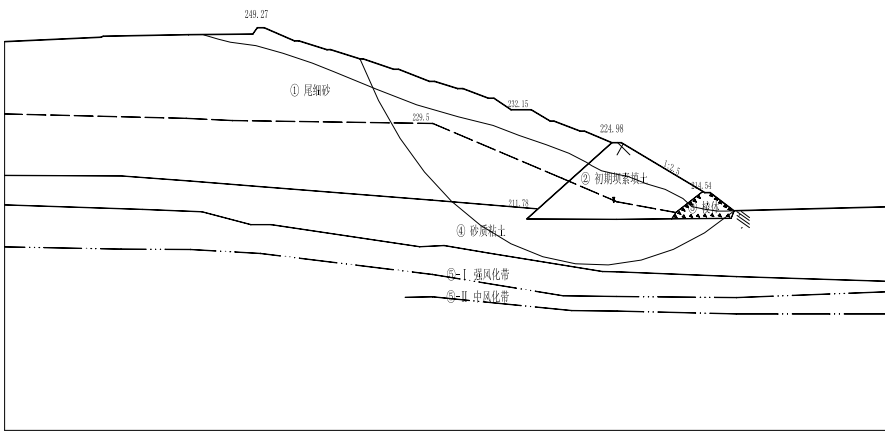
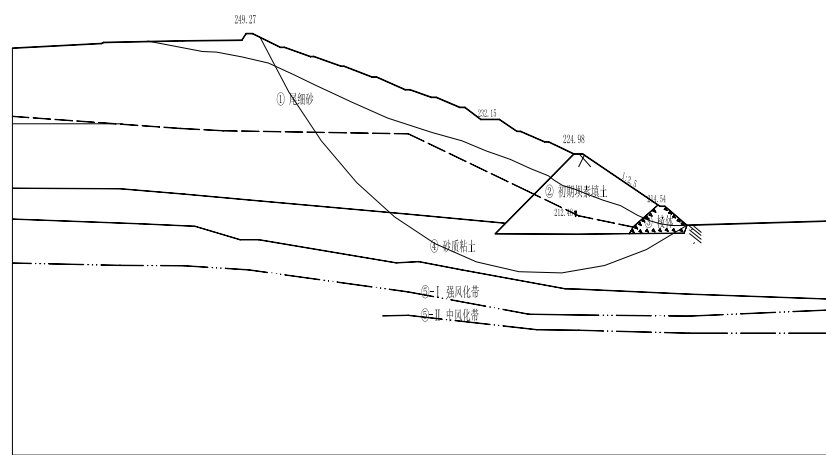
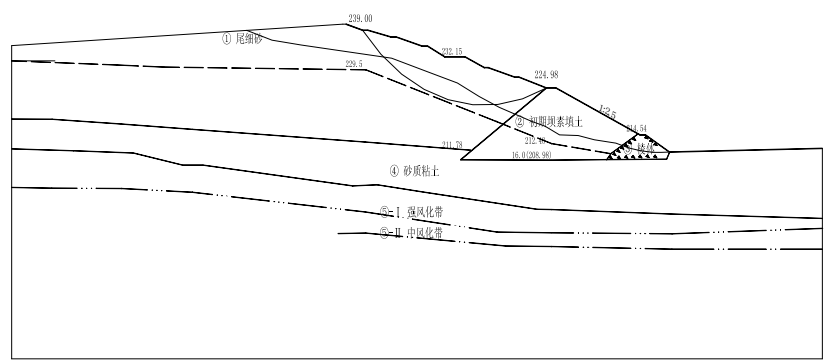
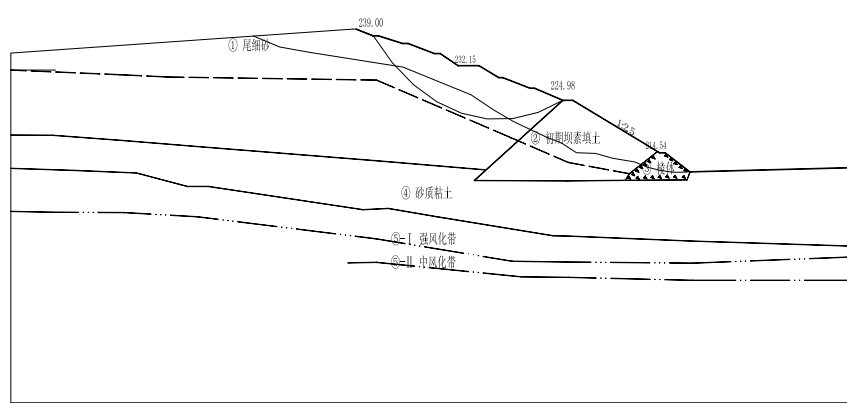
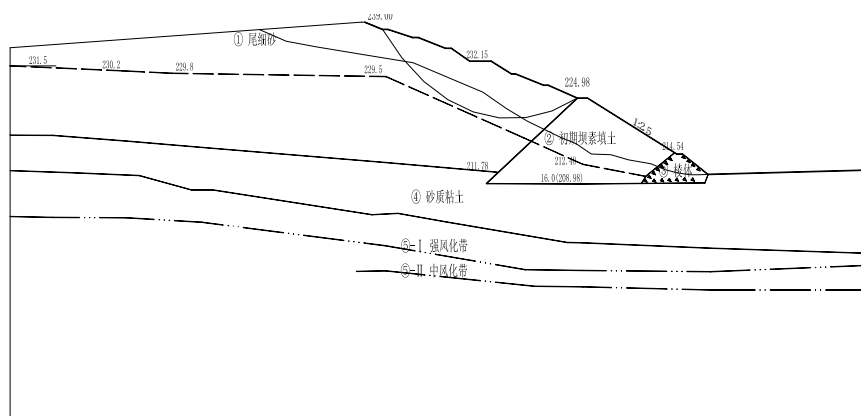
计算结果表明, 1#尾矿库尾矿堆积坝在三种工况下的坝坡稳定系数均满足相关规范要求。
