新余良山矿业有限责任公司  
太平尾矿库  
安全现状评价报告  
(终稿)

## 新余良山矿业有限责任公司太平尾矿库

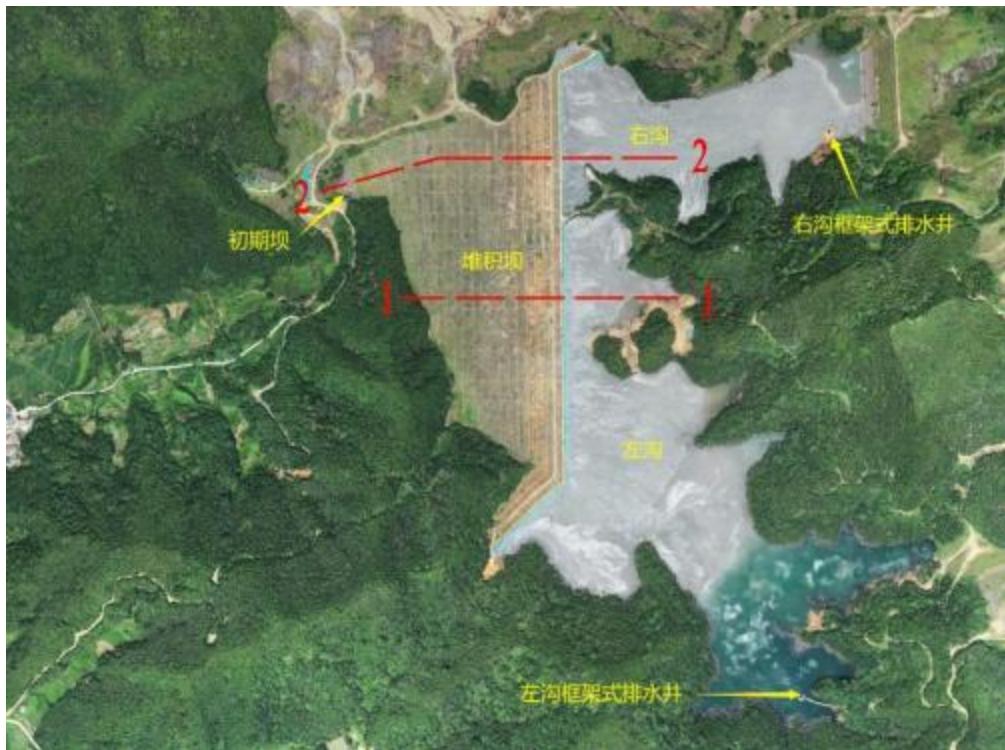
图 5-1 计算剖面的平面位置图

计算,本次尾矿坝抗滑稳定分析针对尾矿库的现状堆积状态,对坝体的两个典型剖面进行分析,两个剖面的平面图见图 5-1,尾砂及地层分层图见图 5-2 与图 5-3。

- 1) 左沟现状尾矿堆积坝典型剖面 1-1;
- 2) 右沟现状尾矿堆积坝典型剖面 2-2;

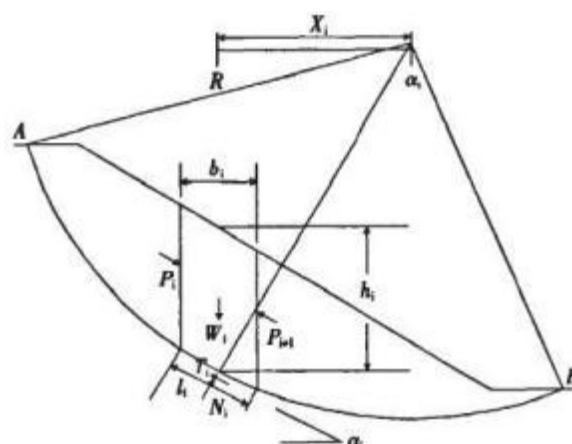
图 5-4 瑞典圆弧法受力分析图

瑞典圆弧法是假定土体有一系列圆柱形破坏面，按平面考虑即为圆弧面。圆弧内的土体绕圆心转动，稳定性若能满足则表示坝坡稳定，即土体绕圆心的抗滑力矩大于滑动力矩，否则边坡丧失稳定。

瑞典圆弧法受力分析图如图 4-4 所示， $P_i$  及  $P_{i+1}$  是作用于土条两侧的条间力合力，滑裂面 AB 上的平均抗剪强度为

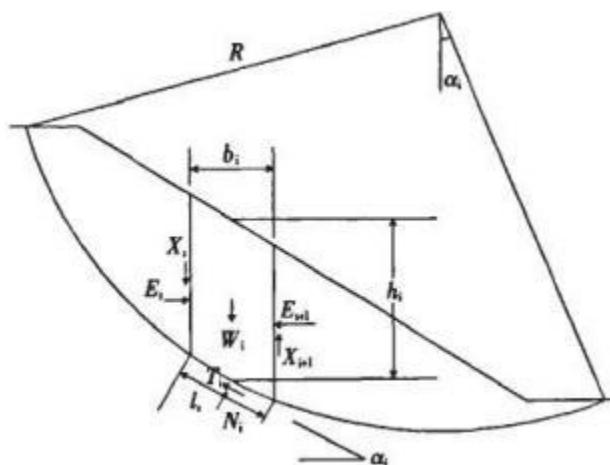
图 5-5 简化毕肖普法受力分析图

式中  $X_i$ 、 $X_{i+1}$  为土条条间力竖向分力。

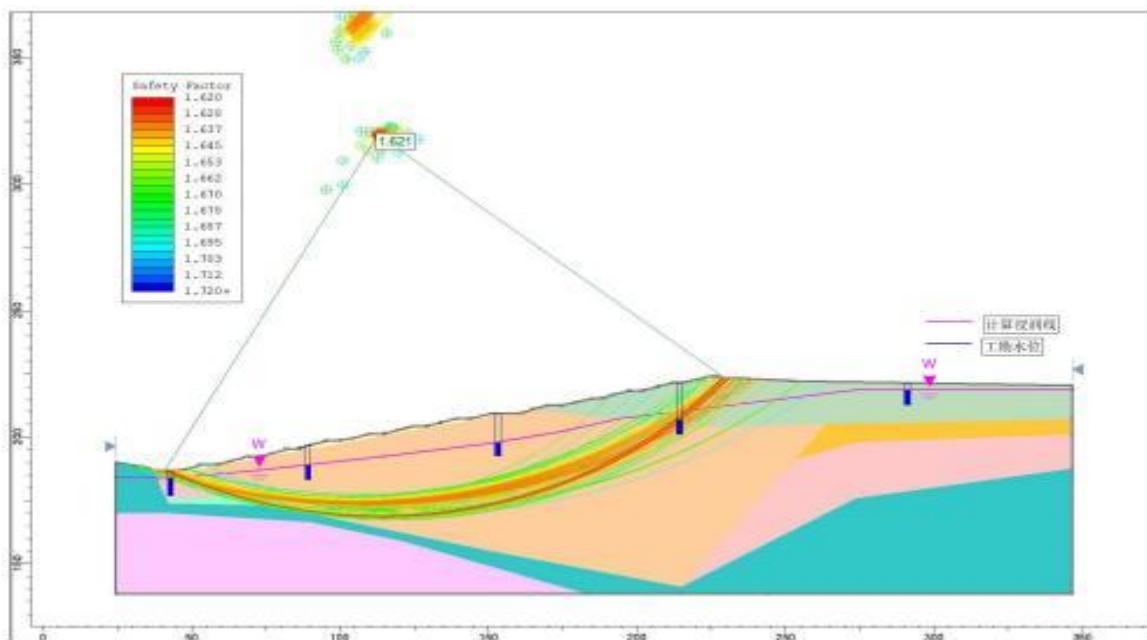
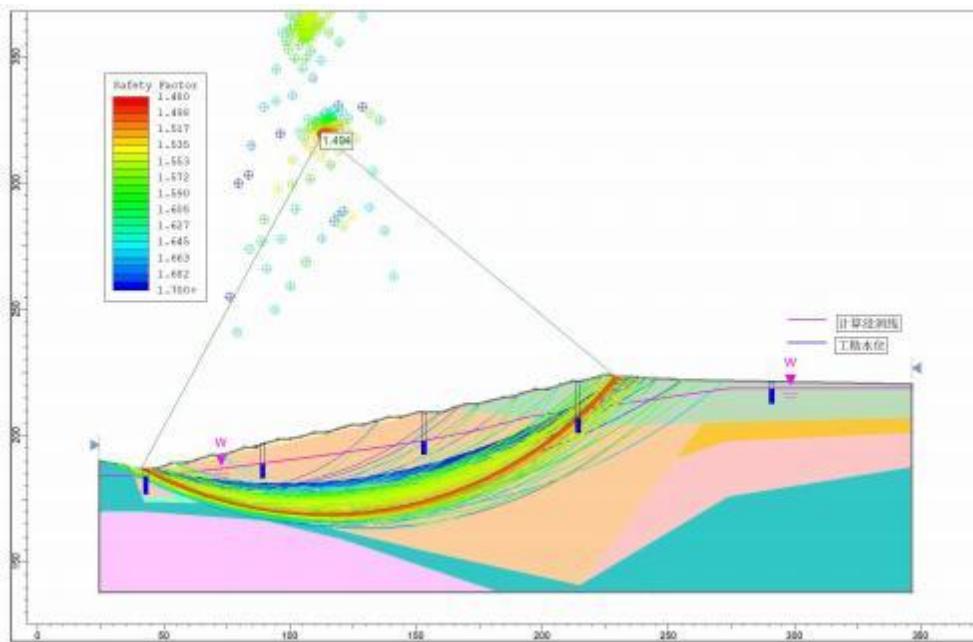
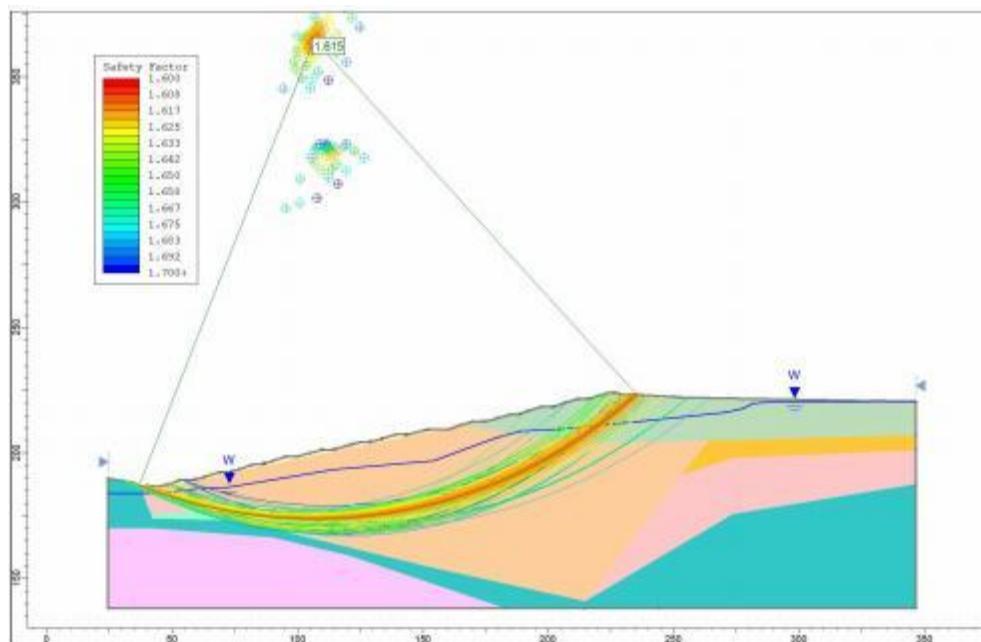
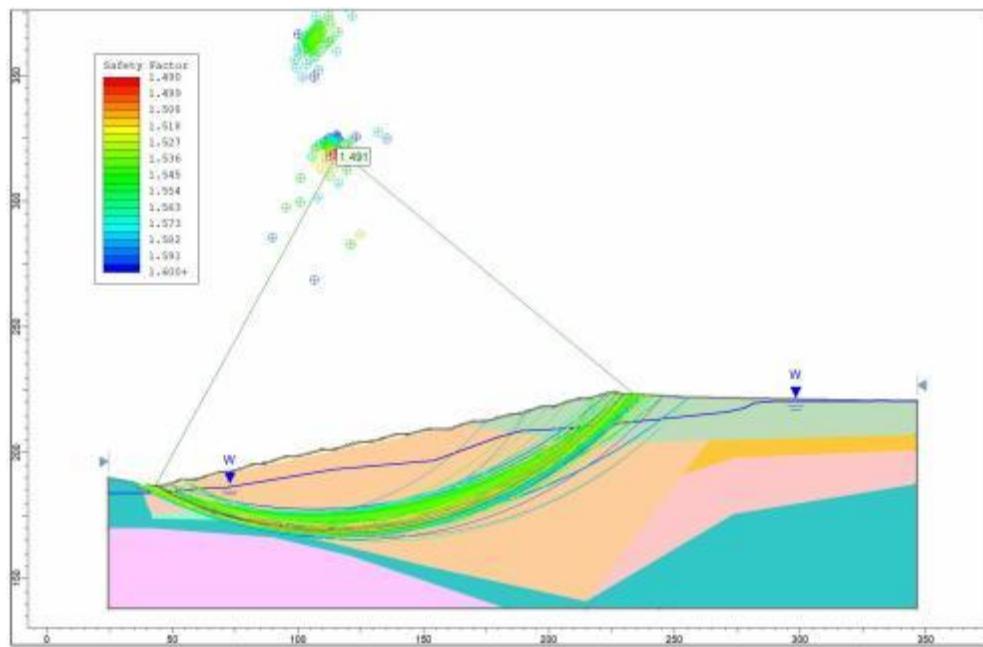
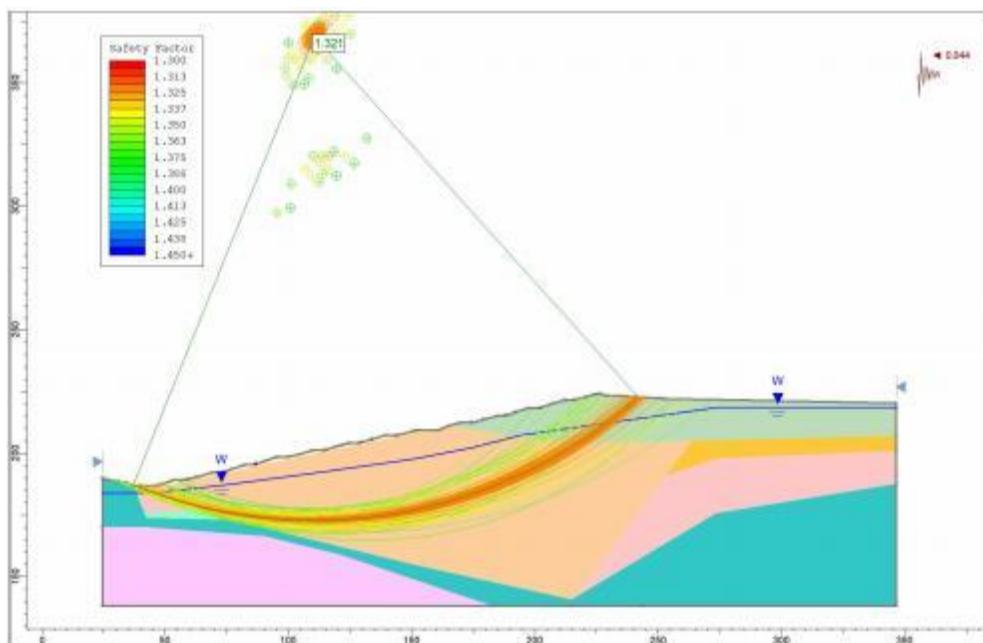
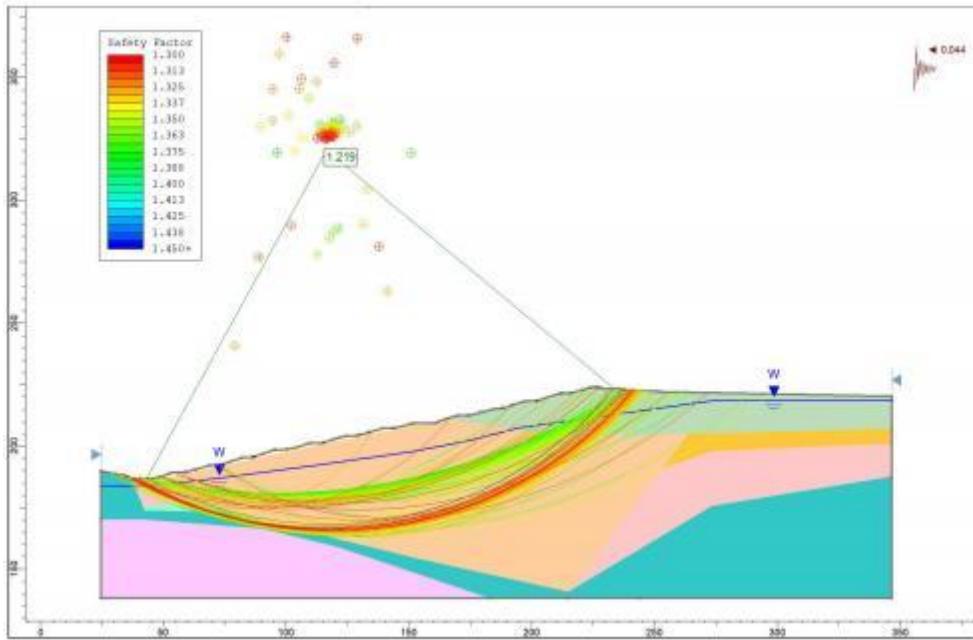
尾矿坝左沟浸润线采用渗流分析计算结果，同时结合业勘察期间的实测浸润线埋深数据，以分析验证各岩土层的渗透系数的合理性，最终计算坝体稳定性。由图 5-6 可知，计算得出的浸润线埋深和实测浸润线结果相比基本吻合，且局部高于勘察期间的实测浸润线水位，因此采用计算得出的浸润线进行稳定性复核。

左沟处尾矿坝坝坡的抗滑稳定计算考虑正常运行、洪水运行、特殊运行共三种工况，计算结果详见图 5-6~图 5-11。

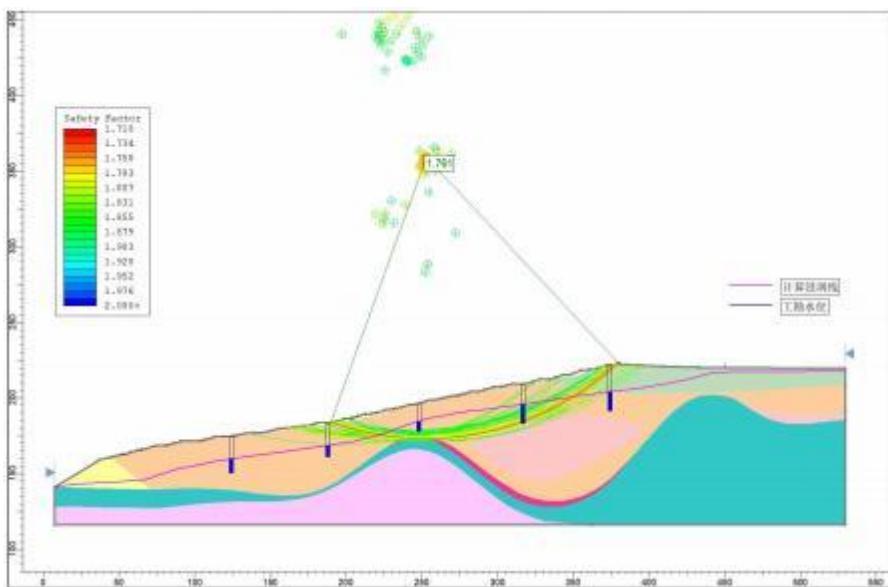
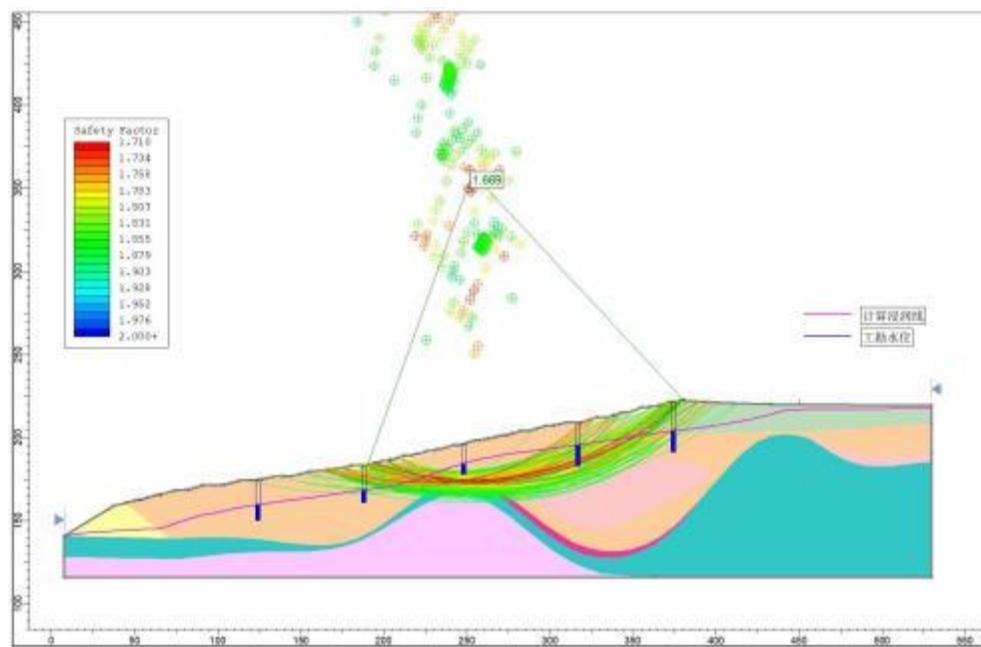
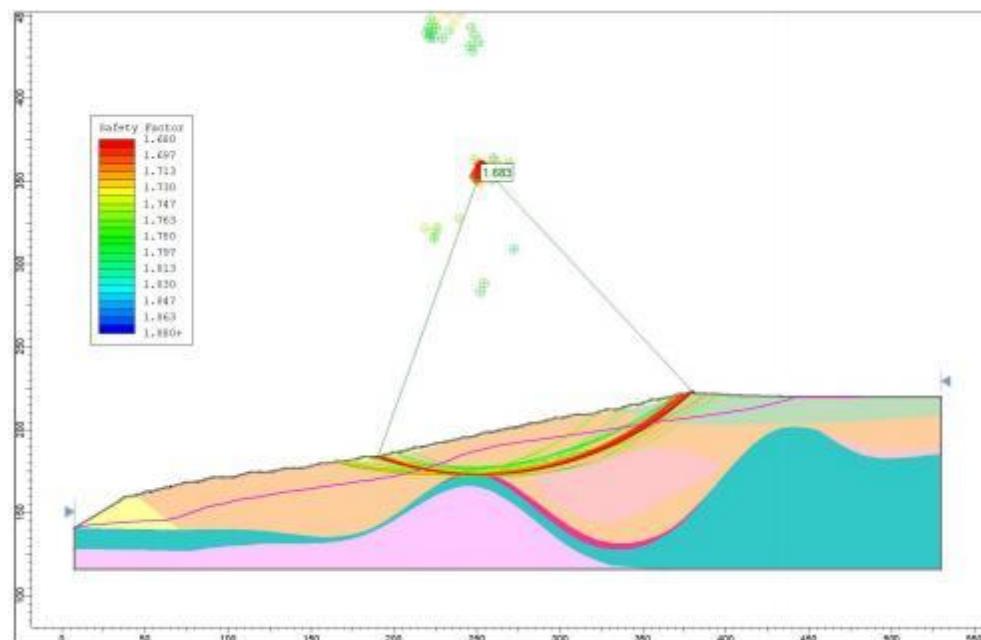
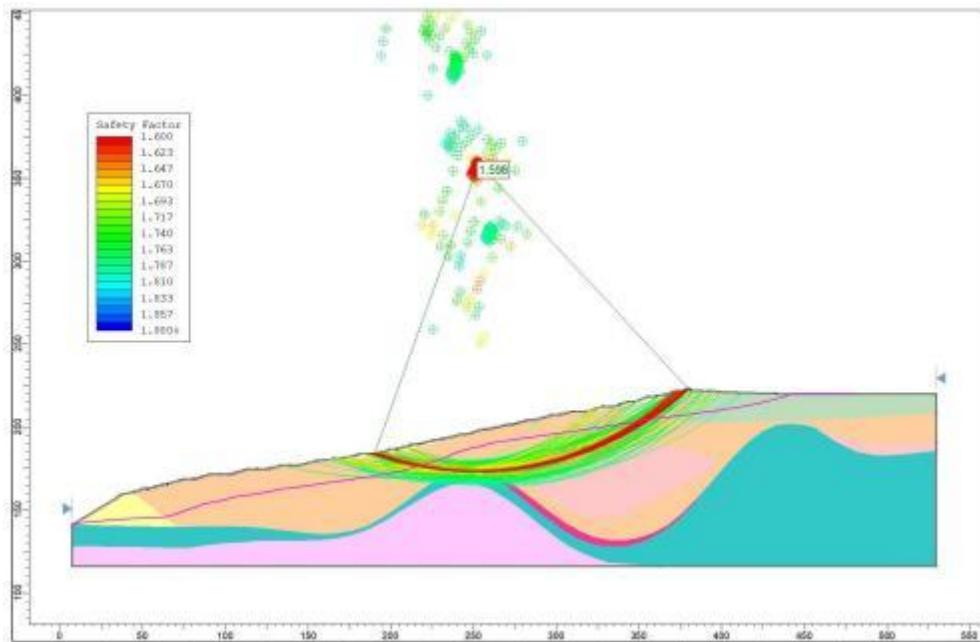
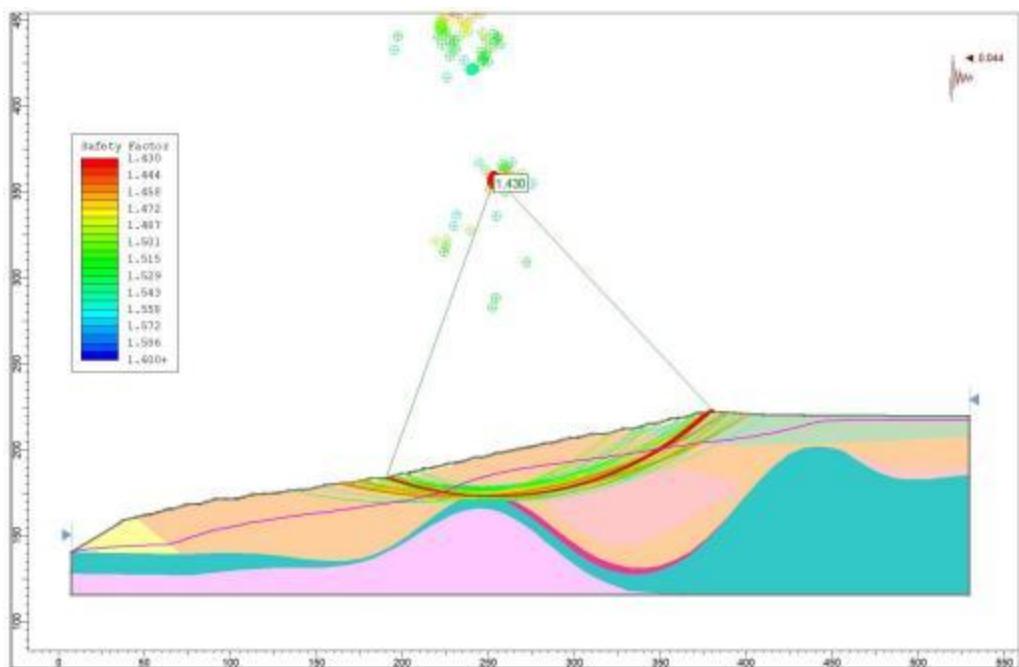
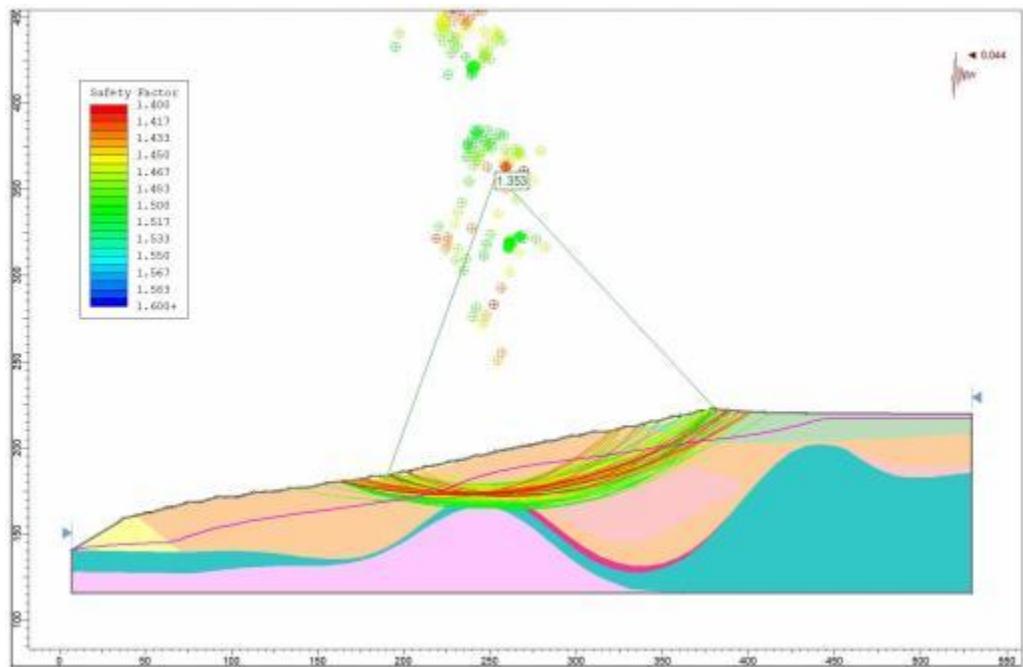
尾矿坝右沟浸润线采用渗流分析计算结果, 同时结合业勘察期间的实测浸润线数据, 以分析验证各岩土层的渗透系数的合理性, 最终计算坝体稳定性。由图 4-12 可知, 计算得出的浸润线埋深和实测浸润线结果相比基本吻合, 且高于勘察期间的实测浸润线水位, 因此采用计算得出的浸润线进行稳定性复核。

右沟处尾矿坝坝坡的抗滑稳定计算考虑正常运行、洪水运行、特殊运行共三种工况, 计算结果详见图 5-12~图 5-17。

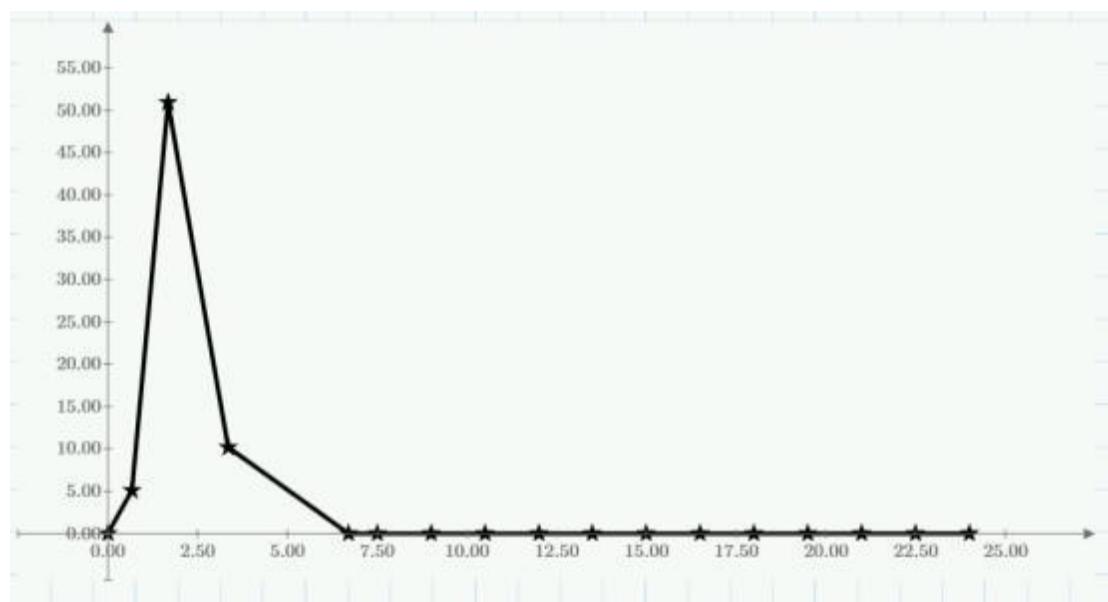
图 5-18 库内左沟洪水过程线图

序号	a 起涨点	b 起涨段转折点	c 洪峰位置	d 退水段转折点	e 终止点
$Q_m$ ( $m^3/s$ )	1	0	5.0926	50.926	10.1852	0
T (h)	2	0	0.67	1.675	3.35	6.7

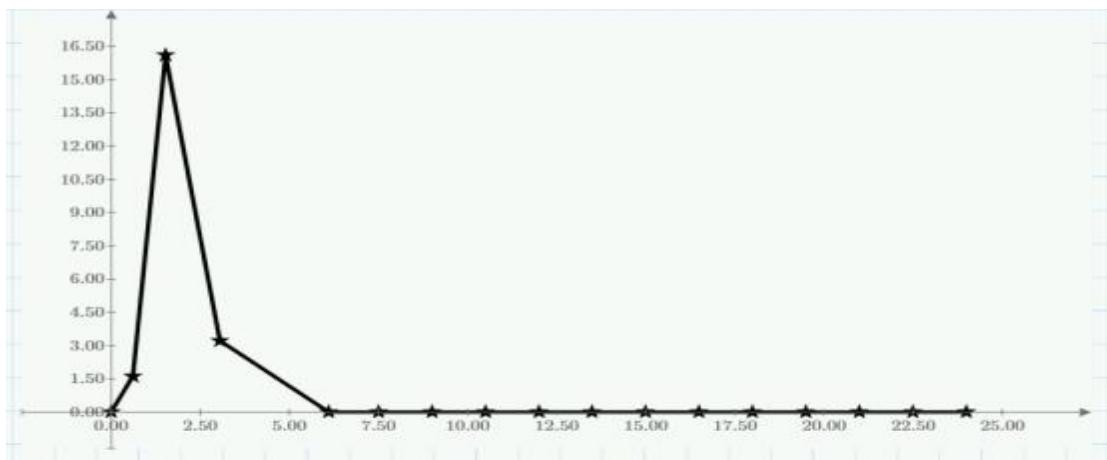
图 5-19 库内右沟洪水过程线图

序号	a 起涨点	b 起涨段转折点	c 洪峰位置	d 退水段转折点	e 终止点
Q <sub>m</sub> (m <sup>3</sup> /s)	1	0	1.6106	16.106	3.2212	0
T (h)	2	0	0.61	1.525	3.05	6.1

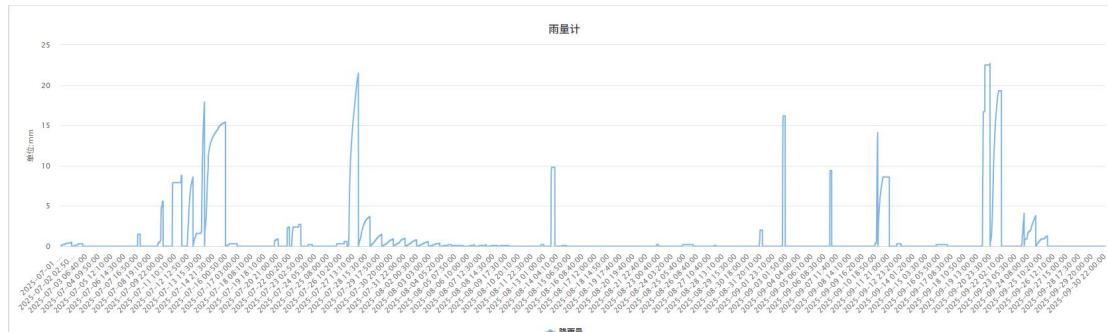
如下雨量监测图，2025 年 7 月至 2025 年最大降雨量约为 22.5mm/24h，未达到报警值。

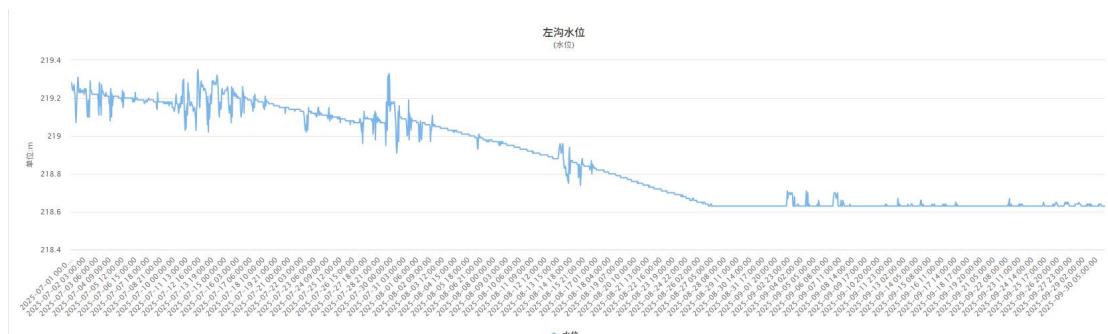
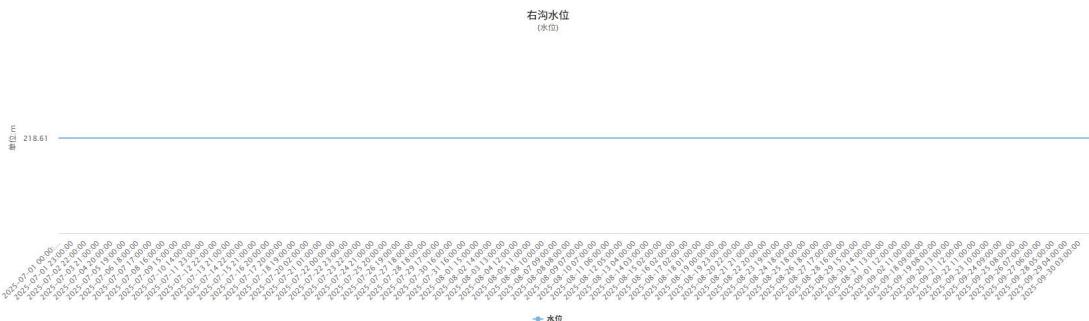
随着 2024 年 12 月 30 日选厂停产，5 月 13 日左沟排水井降低一块盖板（高 30cm），库水位降到 219.3m 附近，7-9 月以干旱为主，降雨稀少，太平尾矿库左沟水位持续下降到 218.8m 附近，9 月初后稳定在 218.6m 附近，排水井泄洪能力能够满足排洪需要，右沟由于库容接近末期，长期未放矿，库内一直为干涸状态。

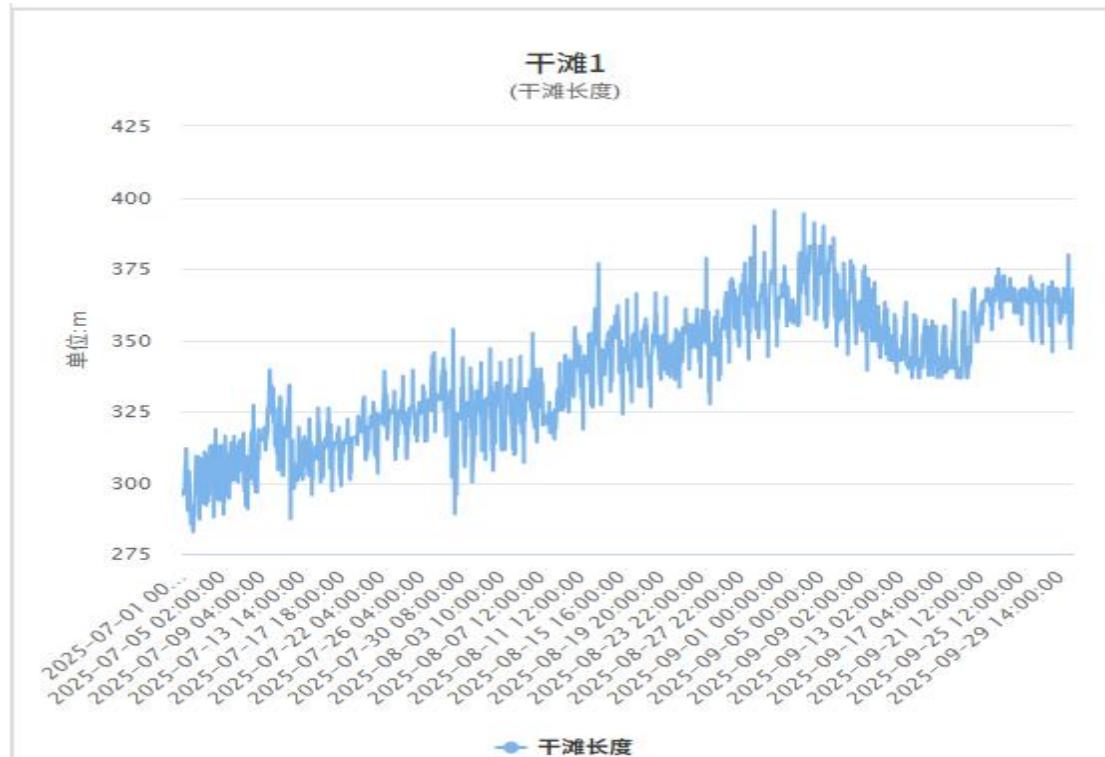
随着 2024 年 12 月 30 日选厂停产，太平尾矿库左沟水位降低，干滩长度增加，平均长度为 360 米左右，最大长度达到了 370 米，最小长度为超过 300 米，大于设计规定的 220 米预警值。
