信丰荣丰矿业（普通合伙）  
信丰县西牛镇牛井石料场  
**安全现状评价报告**  
(终稿)

报告完成日期：2025 年 7 月 17 日

信丰荣丰矿业（普通合伙）  
信丰县西牛镇牛井石料场  
安全现状评价报告  
（终稿）

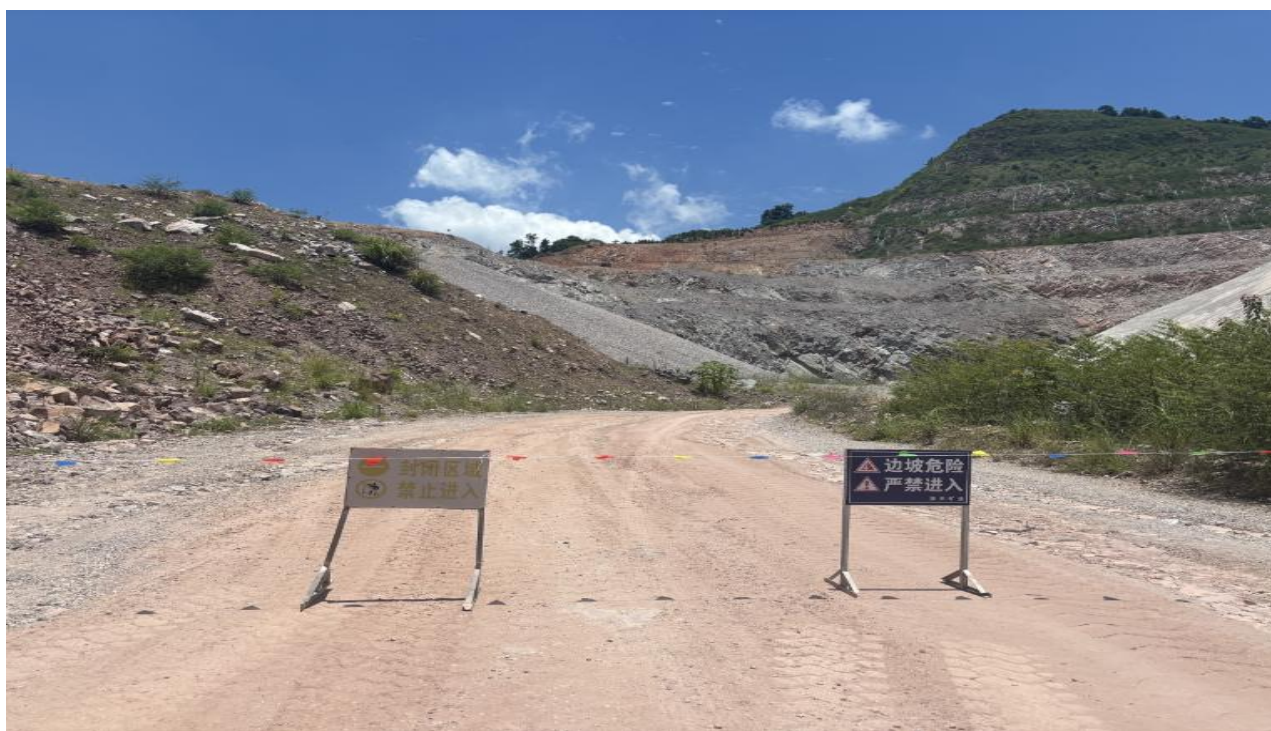
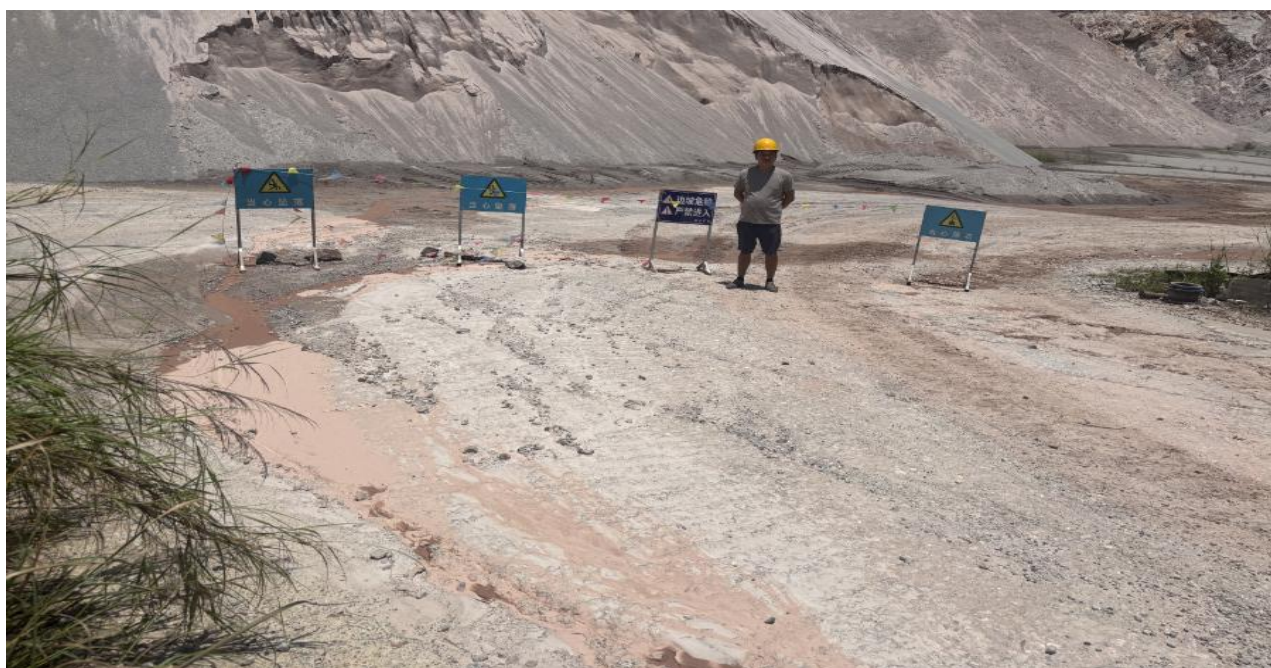
+265m 等多个台阶。（采场标高为该矿山扩建前经多年开采形成,企业已在 +300m、+294m、+280m、+265m 平台入口拉设安全警戒线,设置有“边坡危险,严禁入内”的安全警示牌）

+428m、+420m、+405m、+375m、+360m 安全平台宽度约 5m; +390m 清扫平台宽度约 8m;+345m 平台为凿岩穿孔平台,平台宽度 12m 至 20m;+330m 铲装运输平台长约 80m,宽约 30m,工作台阶坡面角约  $65^{\circ}$ 。
